# Schlussgutachten eines Neubaus mit vier Aufzugsanlagen

## WI 3480 – Neubau von 4 Stck. Aufzugsanlagen – Fabrikat [...] –

**Standort:** Hasenhöhe 133 + 135 - Fabrik-Nr. 5291914-17

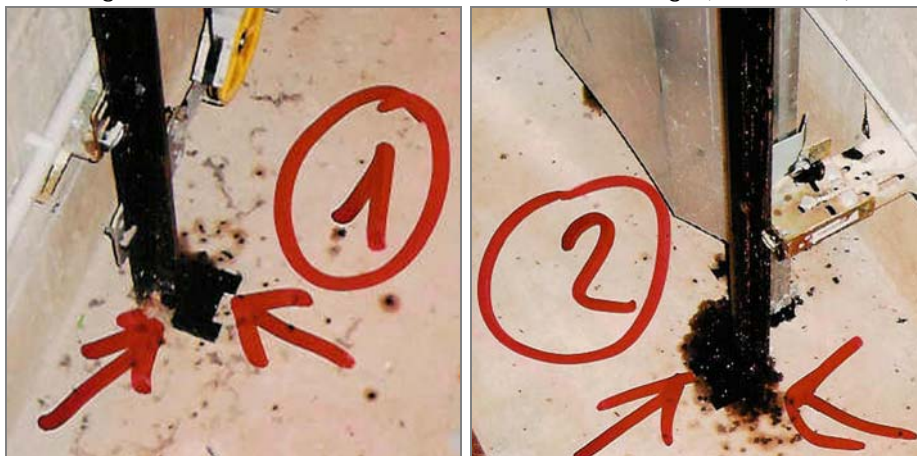
1. Die Schienenölaufangbehälter sind für die Ölaufnahme zu klein. Der Schachtgrubenfußboden ist bereits durch Öl verunreinigt (s. Bild 1+2).

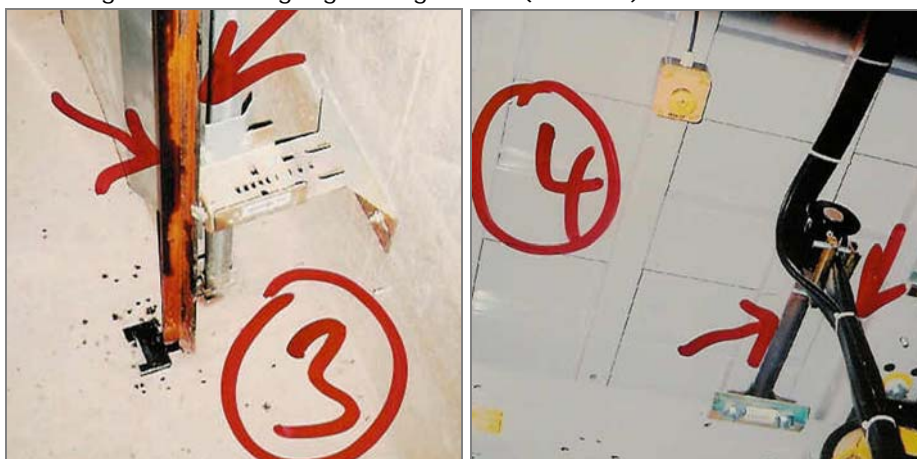
2. Die Führungsschienen für den Fahrkorb fangen an zu rosten (s. Bild 3)
3. Die Überlängen vom Flachbandhängekabel wurden mit Kabelbindern unter dem Fahrkorb befestigt. Diese Befestigungsart ist nicht fachgerecht (s. Bild 4). Die Hängekabelaufhängung ist angerostet (s. Bild 4).

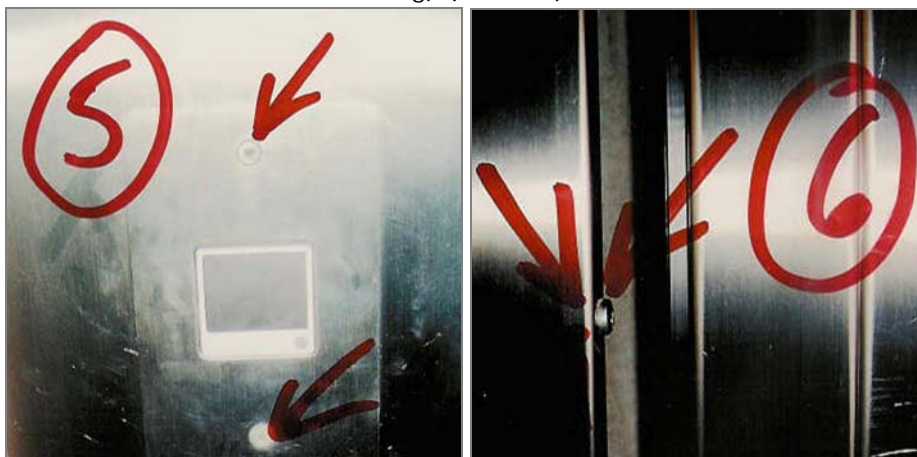
4. Der als Mehrpreis (Pos.9) beauftragte Einfahrtgong ist ohne Funktion bzw. nicht vorhanden.
5. Die Deckplatten der Außenrufkästen sind vorgesetzt und mit sichtbaren Schrauben befestigt. Diese Ausführung entspricht nicht dem LV Blatt 29, Punkt N.10.00, Zeile 4 (unsichtbare Verschraubung) (s. Bild 5).

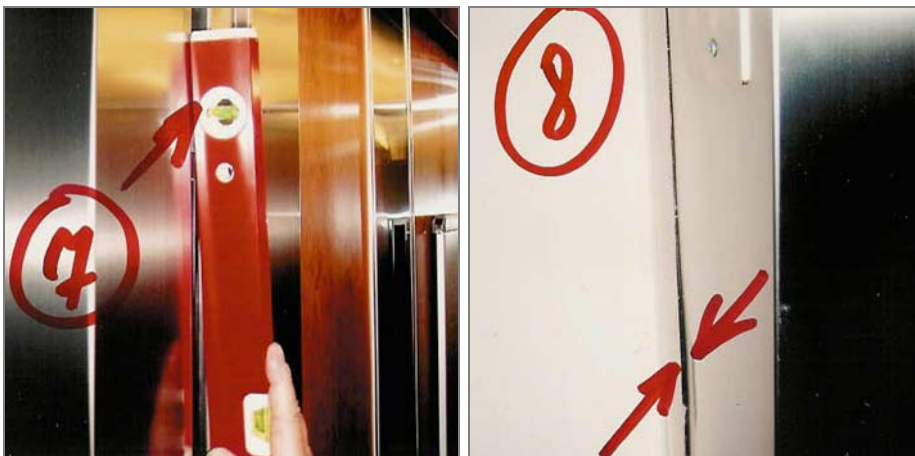
7. Die Schrauben für die Edelstahlverkleidung und Befestigungsflacheisen der Türzargen wurden nicht versenkt (s. Bild 6).
8. Die Bündigkeiten in den Etagen sind zu verbessern und neu einzustellen. Es gibt Differenzen z.B. aufwärts im EG ca. 6mm, im 2.OG 6mm zu hoch, im 3.OG 3mm zu tief, im 4.OG 4 mm zu hoch etc.
9. Die Aufzugskabine steht nicht lotrecht und fällt von außen gesehen nach rechts ab (z.B. 1.OG) s. Bild 7.

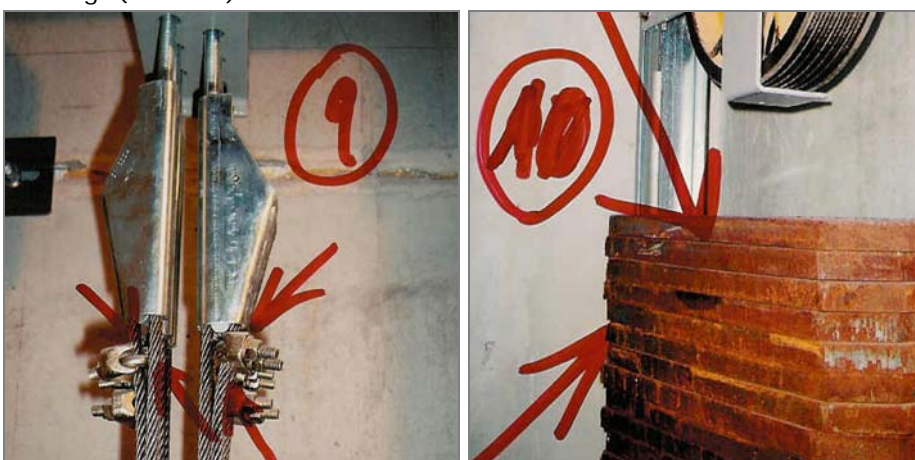
10. Die Türportale wurden nicht entsprechend dem LV Blatt 29, Punkt N.9.00 vorletzter und letzter Absatz ausgeführt. Obwohl auf eine individuelle Anpassung neben dem Inhalt im LV und auf der Baubesprechung am 27.10.2003 sowie der schriftlichen Bestätigung vom 04.11.2003 nochmals ausdrücklich hingewiesen wurde, ist bereits jetzt eine unansehnliche Ausführung zu vermerken (siehe auch Bild 8).
11. Die Befestigung des elektrischen Controllers mit dem Frequenzumrichter an der Schachtwand ist mangelhaft und instabil.
12. Es fehlt eine Vorrichtung für die Schaltpläne.
13. Die **Tragseile sind falsch angeordnet!** Von der Treibscheibe zur Umlenkrolle unter dem Fahrkorb sind die Tragseile vertauscht (z.B. Seil 1 von der Treibscheibe läuft auf Rille 3 der Umlenkrolle usw).
14. Die Seilendklemmen für die Tragseile sind nur einseitig auf die Seilendstücke befestigt (s. Bild 9).

15. Die Gegengewichtssteine sind stark angerostet (s. Bild 10).

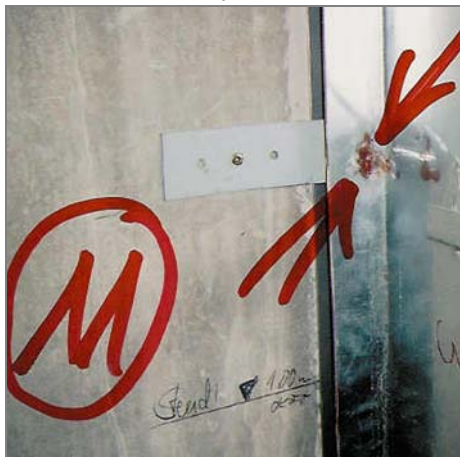
16. Die elektrische Installation für den Frequenzumrichter muss fachgerecht verlegt werden. Dies gilt insbesondere für Aufzugsanlagen mit Glastüren, wo die Installation von außen sichtbar ist.
17. Das Stichmaß zwischen den Fahrkorbführungsschienen ist ungleichmäßig und muss nachgearbeitet werden. Es bestehen erhebliche Differenzen innerhalb der Förderhöhe.
18. Innerhalb der Türportale entstehen nach der Flexbearbeitung Roststellen (s. Bild 11).

19. Die im LV Blatt 29, Punkt N.9.00 geforderte innenseitige Lärm- und Brandschutzeinrichtung durch Antidröhn oder Promatec fehlt (s. Bild 11).
20. Gemäß LV Blatt 34, Punkt N.11.5, Absatz 1 fehlt die geforderte Schaltungsmöglichkeit der Schachtbeleuchtung vom Fahrkorbdach aus.
21. Die Geräusche beim Einfallen der Bremse am Antrieb sind zu hoch.

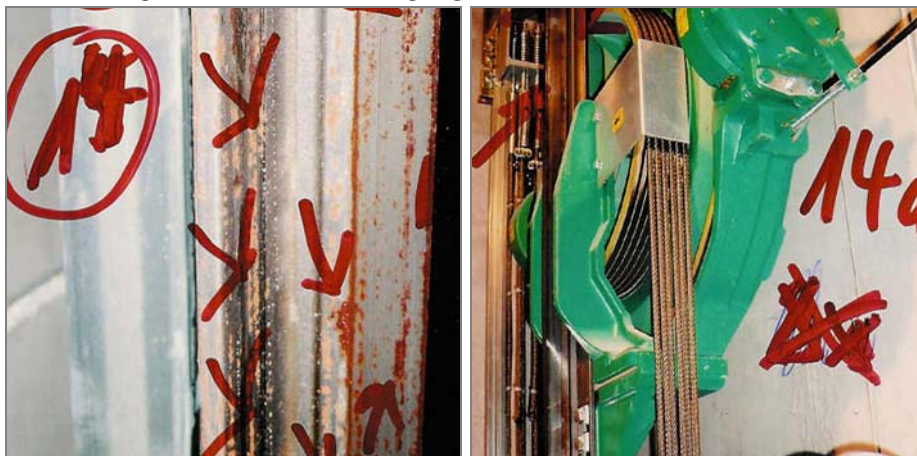
12. An dieser Aufzugsanlage wurden, entgegen vorheriger Montage, die Seilklemmen für die Tragseile fachgerecht montiert (s. Bild 13).
13. Die Seilspannung ist ungleichmäßig. Sie ist zu korrigieren und es ist ein Seilspannungsprotokoll vorzulegen (siehe LV Blatt 18).  
Dies gilt für **alle 4 Stck. Aufzugsanlagen**.
14. Die Fahrkorbführungsschienen sind stark angerostet (siehe Bild 14+14a).  
Die Führungsschienen für das Gegengewicht rosten ebenfalls.

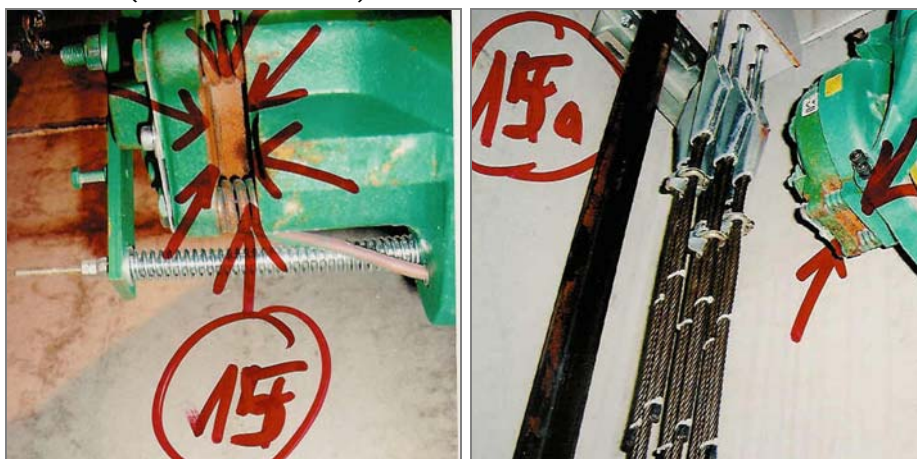
15. Die Dämmungseinrichtung (Antidröhn/Promotec etc.) fehlt.  
Siehe Hasenhöhe 135 d, Punkt 19.
16. Die Schalteinrichtung vom Fahrkorb für das Schachtlicht fehlt ebenfalls.
17. An der Bremsspule vom Antriebsaggregat sind deutliche Roststellen zu erkennen (siehe Bild 15+15a).

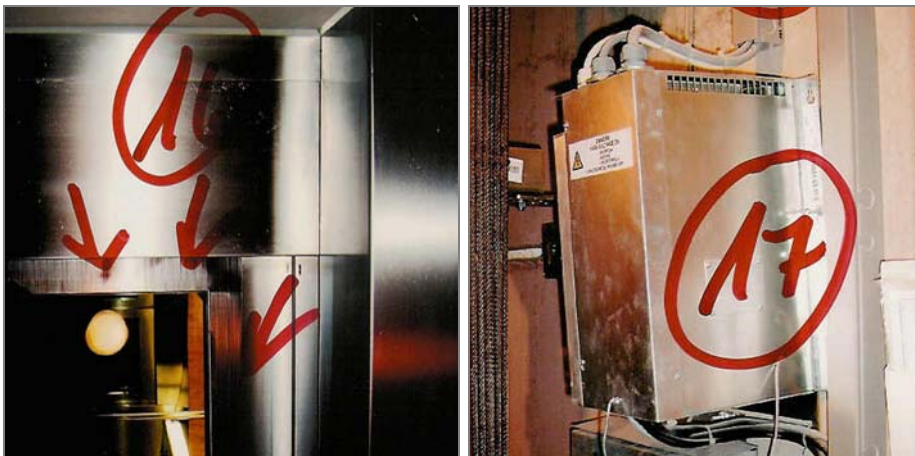
1. Die Holzpaneele auf der linken und rechten Seite sind verschrammt.
2. Die Bündigkeiten sind zu verbessern und neu einzustellen.
3. Die Schienenölauffangbehälter siehe Hasenhöhe 135 d, Pos. 1
4. Die Fahrkorbführungsschienen rosten.
5. Die Hängekabel und Hängekabelaufhängung siehe Hasenhöhe 135 d, Pos.3
6. Es befinden sich Schleifspuren an der Schachttür außen im EG, 1.OG, 2.OG, 3.OG und 4.OG (siehe Bild 16).
